Restaurada la iglesia de Valdilecha

Comienza la búsqueda arqueológica

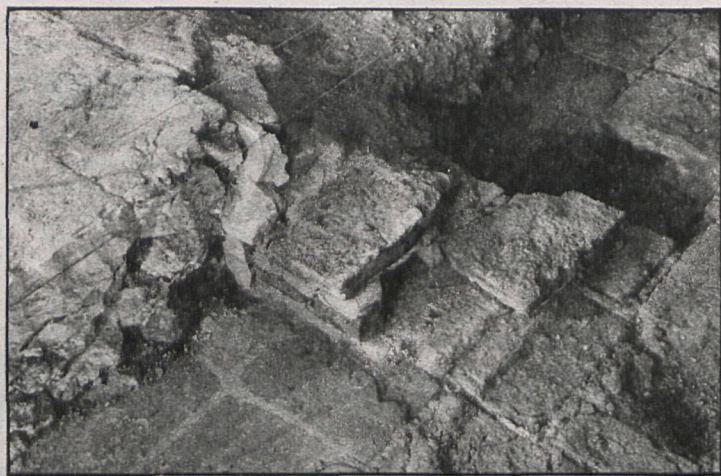
Detalle del altar de ladrillo con su recubrimiento de estuco

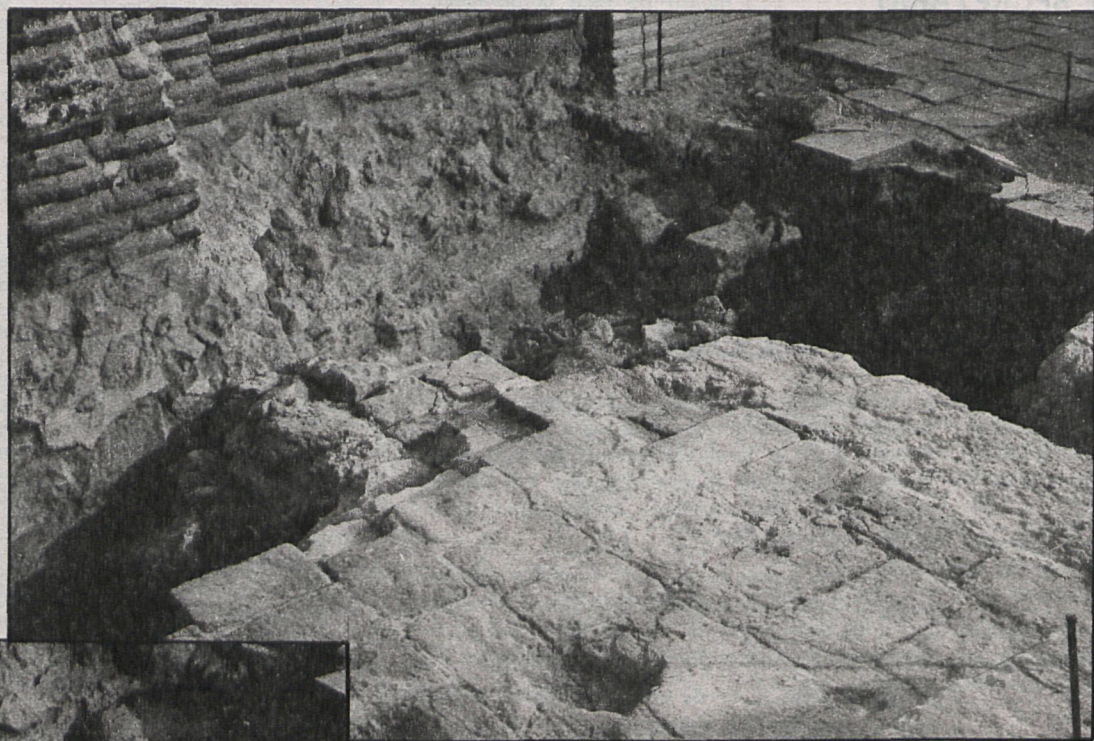
Lateral derecho del anteábside con la sepultura antropomorfa. En primer término, el suelo de ladrillo con su escalón adelantado y el nivel inferior del suelo de sillares calizos

jar. Por encima de él, otro de baldosas de ladrillo y otro de sillares irregulares de piedra caliza, que ocupa el ábside y se eleva por encima del anterior.

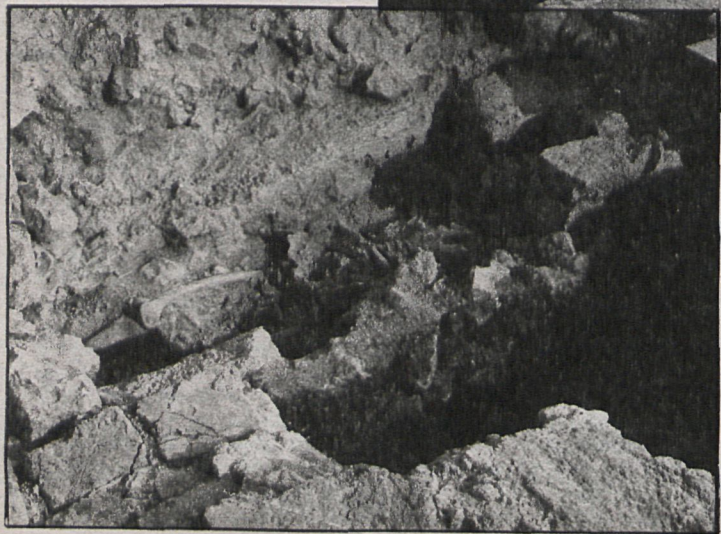
◀ Detalle de la sepultura antropomorfa
