Iglesia de Pezuela de las Torres

UN POCO MAS Y SE PIERDE

Las necesarias e importantes obras de restauración realizadas en la iglesia de Pezuela de las Torres, de estructura mudéjar, realizadas íntegramente por la Diputación Provincial de Madrid, permiten que ahora pueda admirarse su ábside románico de piedra y su pórtico renacentista, que se encontraba tabicado de mampostería encalada. A las obras de restauración siguió una interesante excavación arqueológica, cuyos hallazgos más importantes se han dejado al descubierto en el ábside y debidamente protegidos

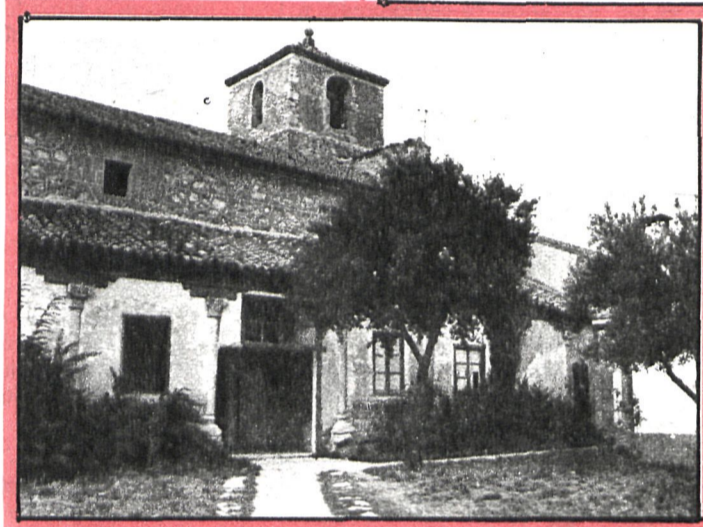
▲ Exterior del bello monumento, una vez restaurado por la Diputación

Al exterior de la iglesia nos muestra dos fachadas, ambas totalmente reparadas. Una al occidente, del XVIII, con

puerta flanqueada por dos volutas y una ventana rectangular rematada por frontón triangular. La otra, al mediodía, con un pórtico del XVII, descubierto totalmente en la restauración, al igual que las yeserías de las jambas de la puerta, de estilo plateresco, con tradición gótica del XVI. En cuanto al ábside, visto por fuera, presenta ventanas románicas descubiertas asimismo al realizar las obras y magníficamente restauradas, pues se encontraban en estado ruinoso. Merece destacarse la escalera de acceso a la torre, de planta cuadrada y estructura mudéjar, formada por bóvedas de ladrillo apoyadas en muros también de ladrillo, colocado en hiladas.

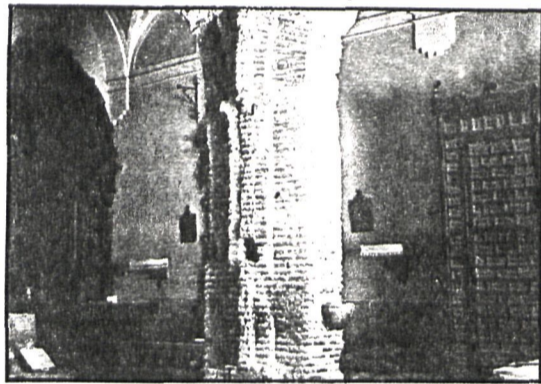
Trabajos de restauración que dejan al descubierto la estructura de ladrillo de los pilares, de factura mudéjar, que aparecían recubiertos de yeso, al igual que todo el edificio interiormente

tentadas por pilares, que los trabajos de reparación descubrieron eran de ladrillo, estilo mudéjar, y que se encontraban cubiertos hasta entonces por una capa de yeso, como el resto de las naves. Su anteábside, de ladrillo también, cubierto con bóveda de medio cañón, se apoya en dos arcos de arte mudéjar-románico y los muros laterales revestidos en su parte inferior con azulejos del siglo XVI, de estilo plateresco.

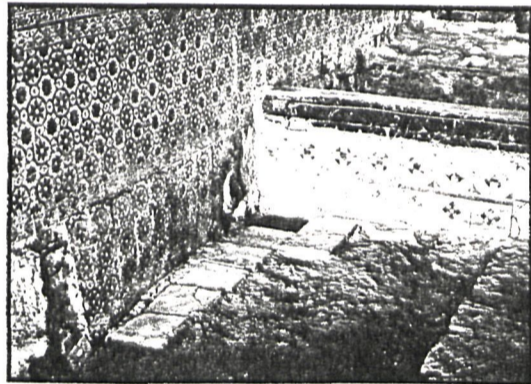
Muros revestidos de azulejo del XVI, que en la reparación se mantienen. Aquí se nos muestra parcialmente la importancia de la excavación arqueológica realizada

A las obras de restauración arquitectónica siguieron, como es costumbre en este tipo de realizaciones que lleva la Diputación y cuando la ocasión lo aconseja, la excavación arqueológica, trabajos que llevarían a cabo en codirección Concepción Abad Castro y Hortensia Larrén. Se abrieron cuatro catas en el interior: dos a ambos lados de las naves del
